안양문화원 향토사료 제 1집

안양의 역사와 문화

안양문화원

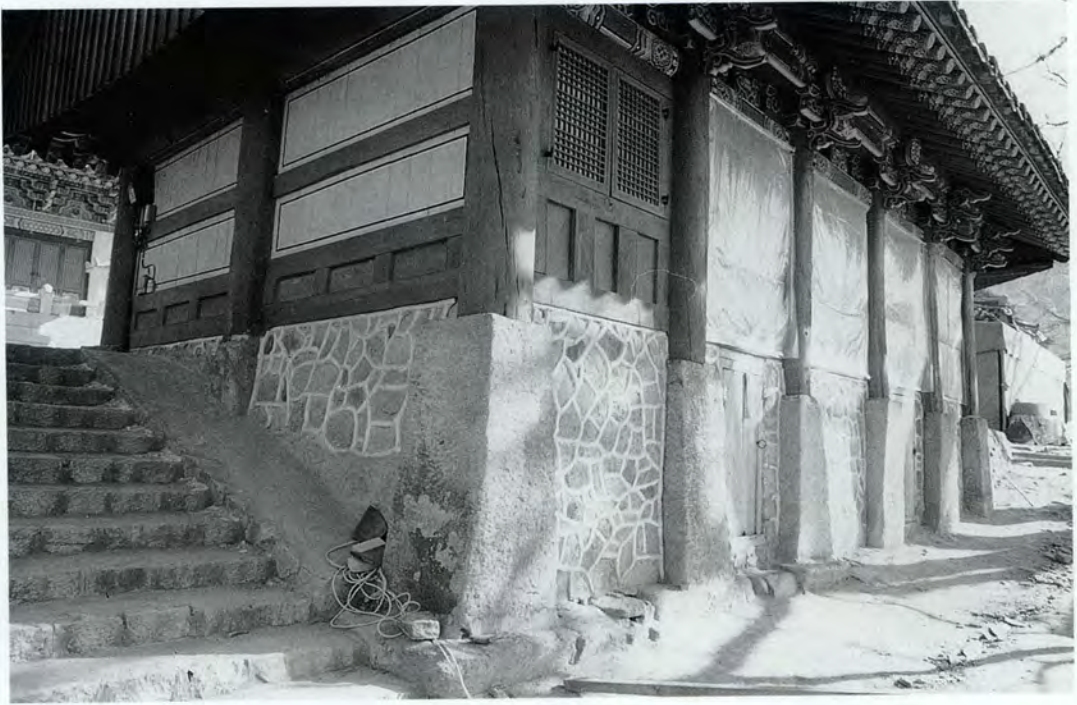
사진 9. 望海樓 側面 高柱石

이같이 자연지세를 충분히 활용하여 건립한 망해루의 하층은 동편에서 볼 때에는 아무런 구조를 확인할 수 없어 단순한 단층건물로 볼 수 있다. 그러나 서편에서 보면 장대석으로 낮은 기단을 형성하고 있는데, 고주초석의 하단에는 116cm×20cm크기의 석재를 놓은 후 상면에 높이 160-180cm 내외의 사다리꼴형 高柱礎石을 놓았다. 뿐만아니라 둘째칸과 넷째칸에는 쪽문을 설치하여 출입시설로 활용하고 있다. 현재 사찰의 창고로 활용되고 있는 일층의 내부에는 정면칸수와 같은 길이로 쌓은 높이 75cm의 石壇을 두었다. 석단은 방형의 석재를 고른층쌓기수법으로 4단정도 쌓았는데, 상면에는 방형의 초석을 놓고 동자주를 놓아 2층의 누마루를 지탱하고 있다. 뿐만 아니라 동편으로는 각 칸마다 기와와 진흙으로 쌓은 방형의 환기창을 개설하고 있다.

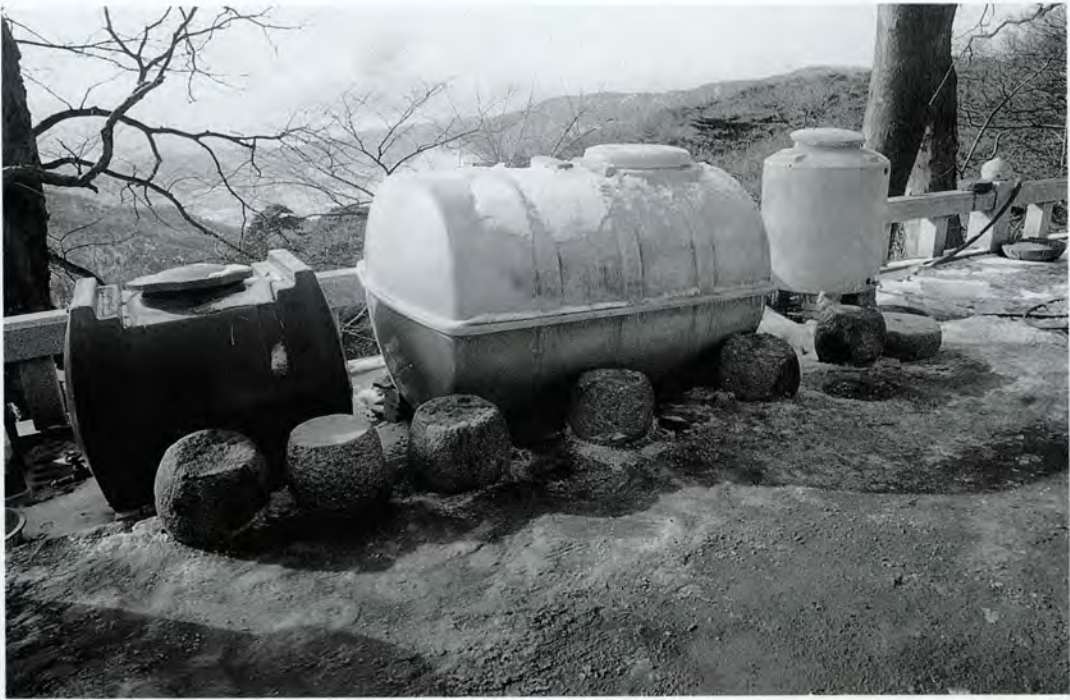
사진 21. 龜趺形石漕 받침돌

귀부형의 석조는 물을 담는 수조와 뚜껑이 각각 별개의 석재로 조성되어 있다. 거북형의 수조는 길이 214cm, 너비 159cm, 높이 45cm의 규모인데, 조선 正祖때 金昌靈이라는 사람이 탄생할 때 그의 등에 8자가 있다고 하여 돌거북을 만들어 시주한 것이라는 전설이 전하고 있다. 수조의 전면에는 목을 바짝 움츠린 평판적인 모습의 龜頭가 표현되어 있는데, 측면에는 道光十七年丁酉, 十月水白大施主主持, 乾命 金昌靈, 坤命人 金氏, 長子 金壽萬, 乾命 石沖得, 乾命 安遂云, 乾命 安有靈, 尙富 辛卯生 崔氏, 尙富 乙巳生 金氏, 尙富 戊戌生 趙氏, 引勤女正花, 石手元光得, 化主僧善暎의 명문이 자경 5cm의 크기로 음각되어 있다. 거북의 뚜껑돌은 1979년 이지환 주지스님이 조성한 것이라 한다. 3매의 판석으로 구성되어 있는데, 상면에는 외곽에 음각선으로 주연을 형성한 후 내면에 큼직한 육각형의 귀갑문을 음각하였다. 그리고 전면석과 2번째의 판석이 맞닿은 한쪽 면에는 일변 23cm의 뚜껑이 마련되어 있다. 본래 이 석조의 하면에는 소형의 원통형 받침 6개가 받치고 있었다고 하는데, 이들은 현재 식당의 전면에 위치하고 있다. 5기는 본래의 원형이지만, 1기는 근년에 새로 다듬은 것으로 보인다. 받침돌은 지름 26-30cm, 높이 27-33cm의 크기이다. 이 석조는 명문에 「道光十七年丁酉」라 기록된 점으로 미루어 1837년(선조 17)에 조성된 것임을 알 수 있다.
